Reforzamiento estructural de antiguo presidio en Isla San Lucas busca mayor visitación turística

5 de Enero 2022 | SAN JOSÉ | Consecutivo 383-2021

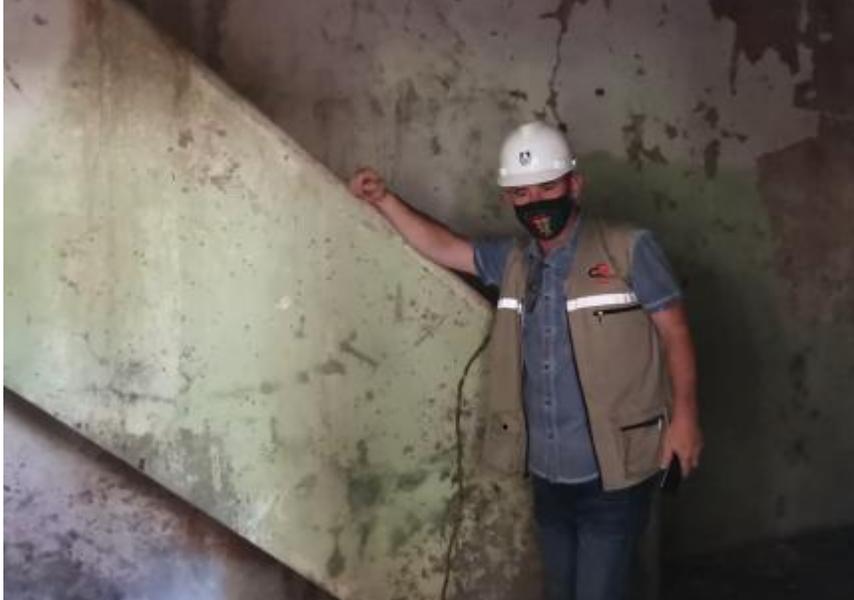
Foto 1: Este era el estado de las celdas y el patio central con el disco al inicio de la restauración y el reforzamiento de las estructuras. **Foto:** O. Salas-CICPC. **Foto 2:** Óscar Salas, arquitecto del Centro de Patrimonio Cultural en la supervisión de las escaleras encontradas que serán rehabilitadas para el uso de los visitantes. **Foto:** O. Salas-CICPC.

Las obras de reforzamiento estructural incluyen vigas de aluminio y, en las paredes de concreto, la incorporación de un sistema de fibras de carbono que se fijan al suelo con nuevos cimientos; un proceso especialmente delicado con el fin de no dañar los grafitis hechos por las personas privadas de libertad que estuvieron recluidas hasta 1991, cuando el presidio
