Casa Delgado Carvajal: Desamparados recupera importante ícono de su patrimonio histórico-arquitectónico

7 de Mayo 2021 | Desamparados | Consecutivo 095

- Propietarios restauraron dañada edificación con asesoría del Centro de Patrimonio Cultural y apoyo de Escuela de Ingeniería Civil de la UCR
- Intervención requirió reforzamiento de estructura de sus anchas paredes de adobe y reconstruir partes de paredes de bahareque y madera
- Casona fue la primera escuela de San Antonio y casa de la familia Delgado Carvajal

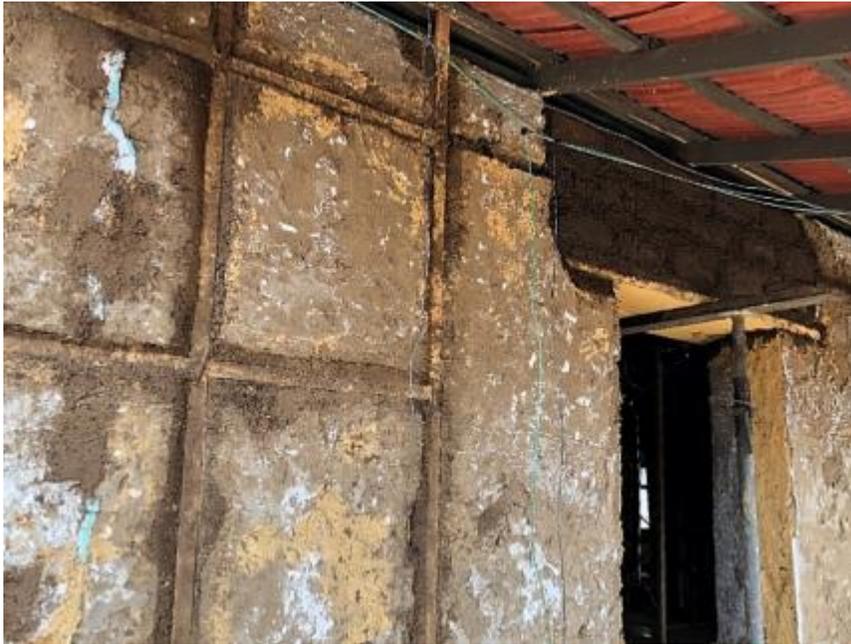
Reforzamiento de muros de adobe y restauración del bahareque y madera

El principal refuerzo consistió en un entramado de madera de una por dos pulgadas, colocado a ambos lados de los muros de adobe y amarrados ente sí por varillas a modo de tornillos pasantes, conectados en la cara superior de los muros con otro entramado, a manera de viga corona. Con esto se buscó generar un confinamiento de los muros o paredes y aportar rigidez para que resistan las cargas que les corresponden.

Además del reforzamiento estructural con madera, fue necesario reconstruir algunos segmentos de los muros, para lo cual se debió elaborar bloques de adobe. Se utilizaron dos tamaños de bloque, según el lugar al cual estaban destinados: bloques grandes para muros y bloques pequeños para detalles.

Se hicieron bloques de prueba hasta lograr la consistencia apropiada del adobe. También se elaboró el repello para adobe, utilizando cal, boñiga y arena. El color gris del repello húmedo se debió al uso de boñiga verde en su composición. Tras el proceso de secado, el repello tomó su color blanco característico de la cal.
